武义县殡仪馆（陵园）迁建工程项目一期地块位于武义县履坦镇东风林场，占地面积约 42512m²，分别由农红 2021-19 地块（占地面积约 24526m²，中心点东经 119° 45'31.99"，北纬 28° 55'57.82"）和农红 2021-20 地块组成（占地面积约 17958m²，中心点东经 119° 45'34.13"，北纬 28° 55'51.66"）。以上两个地块历史上均属于武义县履坦镇寺后村和郭塘村、东风林场的茶园和水塘，土地性质为农用地，农红 2021-19 地块主要用于种植茶树、苗木等农作物，农红 2021-20 地块主要用于种植红豆杉苗等农作物，均未曾使用六六六、滴滴涕、多氯联苯等高残留农药。本地块于 2021 年被武义县人民政府征收。目前两个地块均已荒废。农红 2021-19 地块东侧隔 50m 空地为武义县兴牧生猪养殖农场、北侧为茶园、南侧为农红 2021-20 地块、西侧为水塘；农红 2021-20 地块东侧隔 80m 空地为武义县兴牧生猪养殖农场、北侧为农红 2021-19 地块、南侧为农田（已荒废）、西侧为农田。根据武义县自然资源和规划局出具的建设项目用地预审与选址意见书（用字 330723202113001 号），该地块拟建设武义县殡仪馆（陵园）迁建工程，土地性质变更为公共服务设施用地（R22），按第二类用地进行调查。

因此，该地块须按照《建设用地土壤污染状况调查技术导则》（HJ25.1-2019）以及相关技术指南等，进行地块土壤污染状况调查，评价该地块土壤地下水环境质量是否满足相应用地要求。为此，武义县殡仪馆于 2021 年 6 月委托金华市正欣环境服务有限公司对该待出让地块进行土壤污染状况调查。受委托后，该公司在收集资料和现场踏勘的基础上，对该地块环境进行了初步调查，对该地块的污染进行了初步识别，结合有关导则和标准编写了《武义县殡仪馆（陵园）迁建工程项目一期地块第一阶段土壤污染调查报告（送审稿）》。

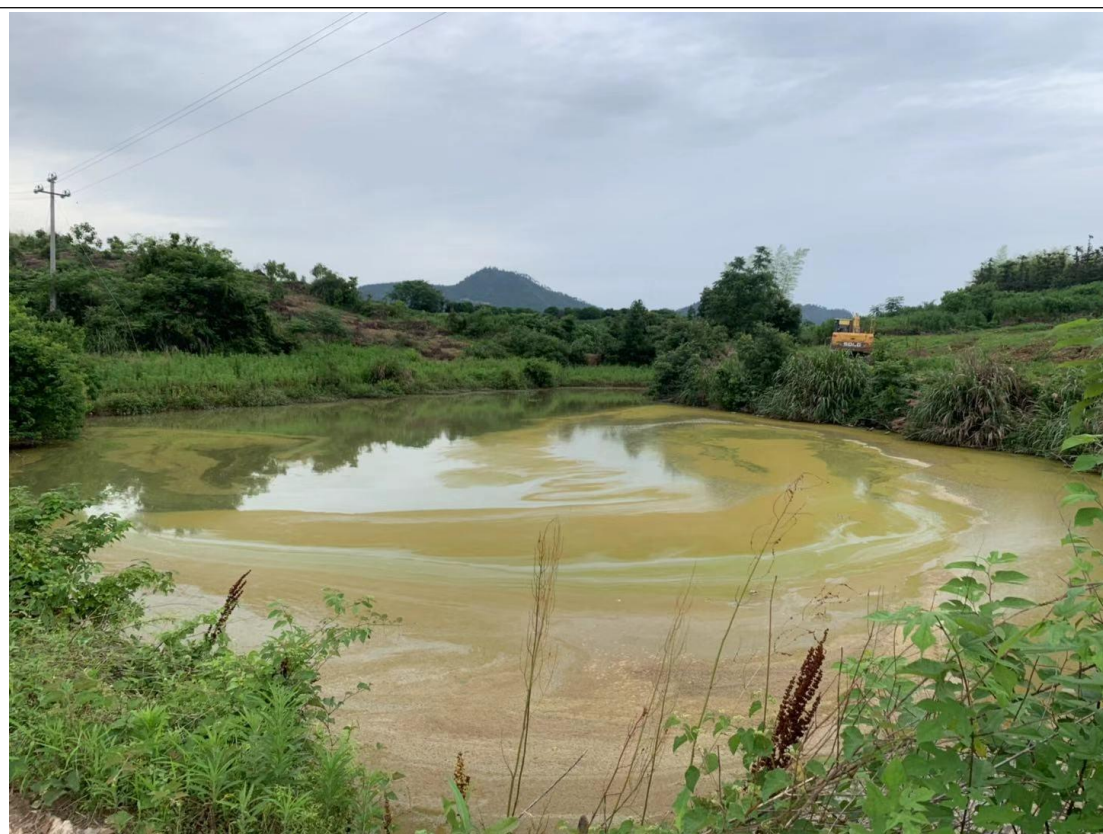
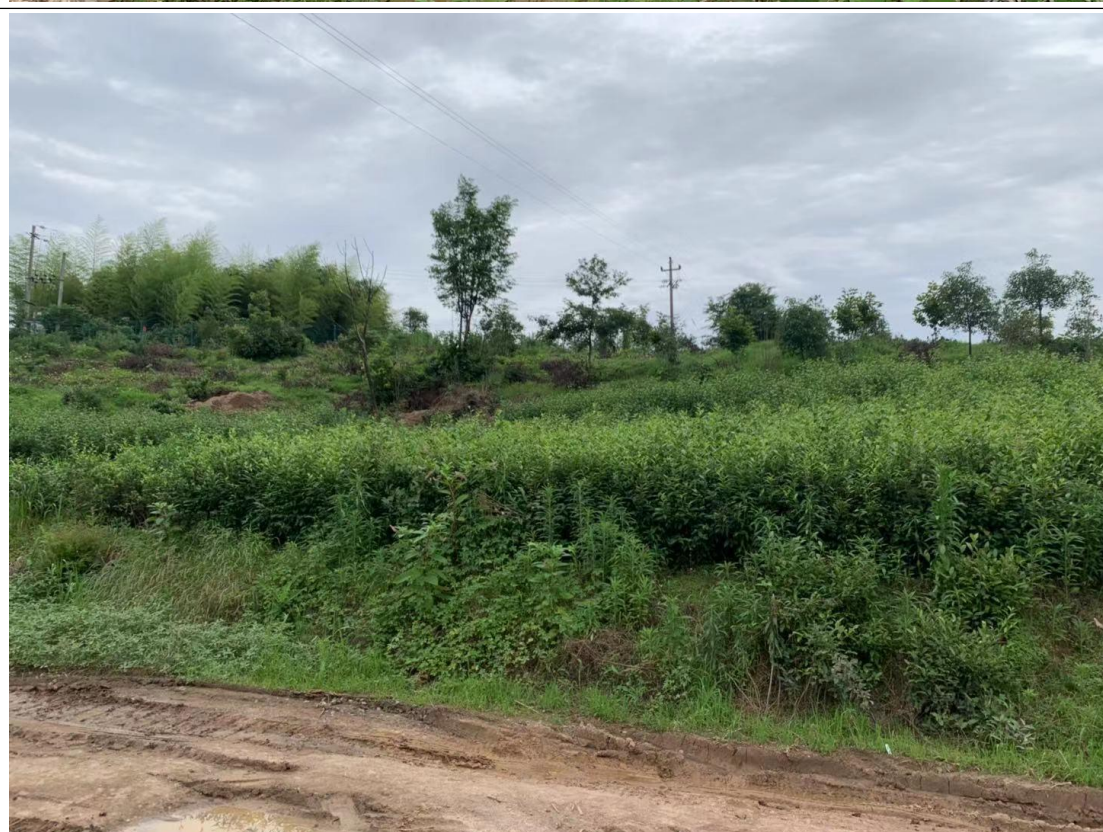
图 3.3-1 农红 2021-19 地块现状

本次调查的两个地块历史上均属于武义县履坦镇寺后村和郭塘村、东风林场的茶园和水塘，土地性质为农用地，农红 2021-19 地块主要用于种植茶树、苗木等农作物，农红 2021-20 地块主要用于种植红豆杉苗等农作物，均未曾使用六六六、滴滴涕、多氯联苯等高残留农药。本地块于 2021 年被武义县人民政府征收。目前两个地块均已荒废。农红 2021-19 地块东侧隔 50m 空地为武义县兴牧生猪养殖农场、北侧为茶园、南侧为农红 2021-20 地块、西侧为水塘；农红 2021-20 地块东侧隔 80m 空地为武义县兴牧生猪养殖农场、北侧为农红 2021-19 地块、南侧为农田（已荒废）、西侧为农田。根据人员访谈，本地块从未进行过工业开发。地块原有的生产活动对地块造成的污染较小，因此本地块调查可结束于第一阶段土壤污染状况调查，不需开展第二阶段土壤污染状况调查工作，直接用于公共服务设施是可行的。

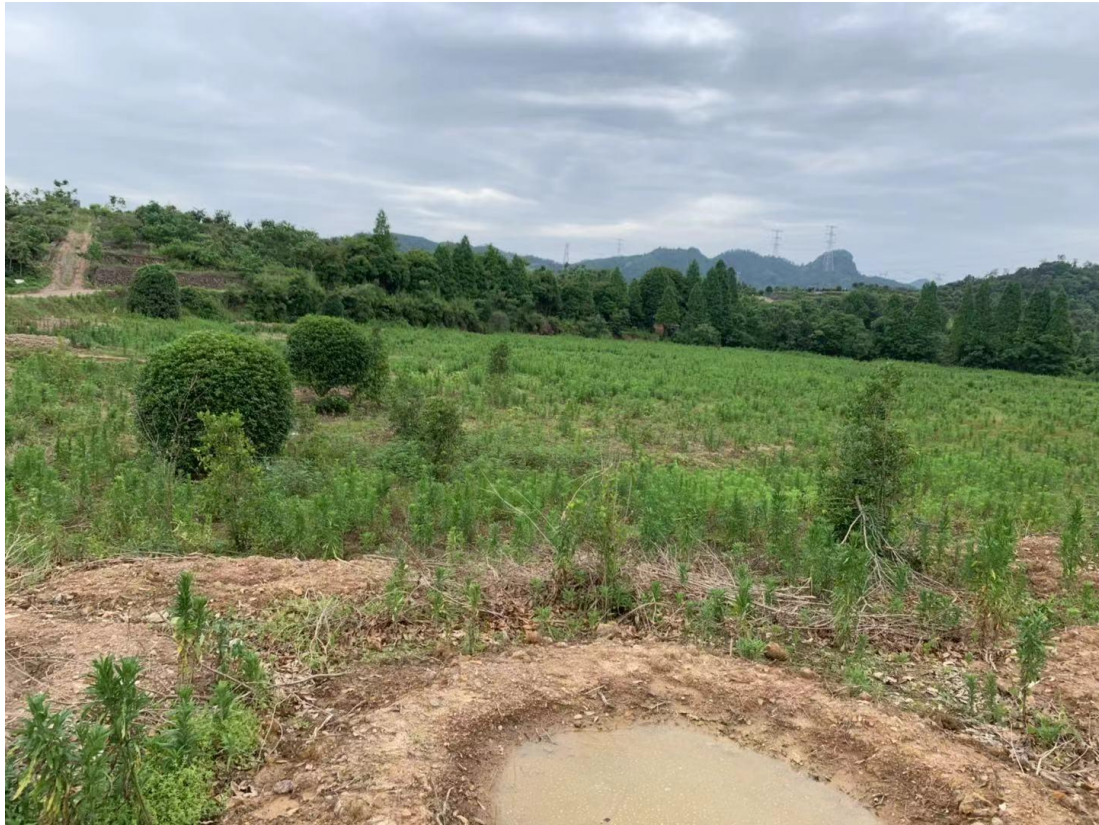
图 3.3-2 农红 2021-20 地块现状

根据收集的资料和现场调研，农红 2021-19 地块原为茶园和水塘，目前年为荒地和塘；农红 2021-20 原用于种植红豆杉苗等，目前未荒地。根据人员访谈，地块未曾使用滴滴涕、六六六、多氯联苯等高残留农药，农药包装物未遗弃在地块内。农业种植过程中对周边大气、水体和地块的土壤影响不大。

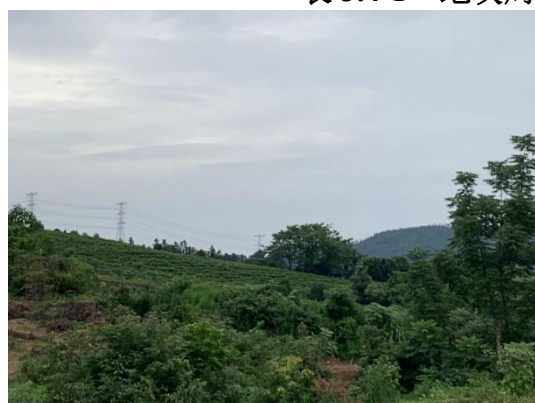
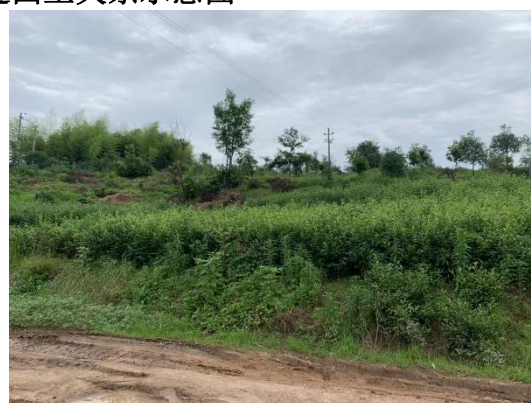
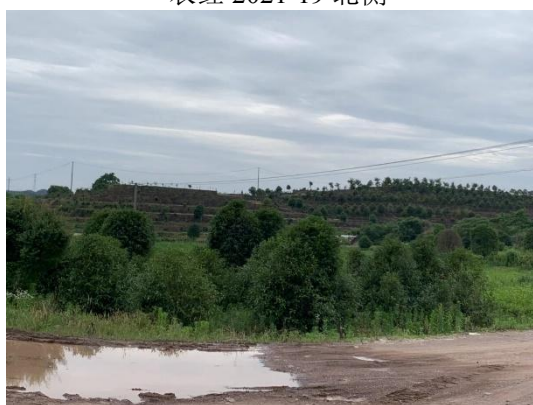
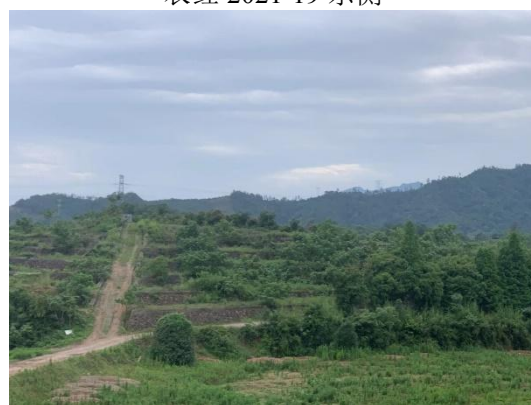
图 3.4-2 地块周边环境现状图

地块	方位	距离	环境概况	时间
农红 2021-19 地块	东	50m	武义县兴牧生猪养殖农场	2009~至今
	南	相邻	2021-20地块	~至今
	西	相邻	水塘	~至今
	北	相邻	茶园	~至今
农红 2021-20 地块	东	80m	武义县兴牧生猪养殖农场	2009~至今
	南	相邻	农田（已荒废）	~至今
	西	相邻	农田	~2017.2为水塘； 2017.3果园和农 田
	北	相邻	2021-19地块	~至今
